Aircraft Occurrence Summary

TYPE: SZ2-33 Glider

LOCATION: Alexandria Ontario

DATE: 20 Sep 2003

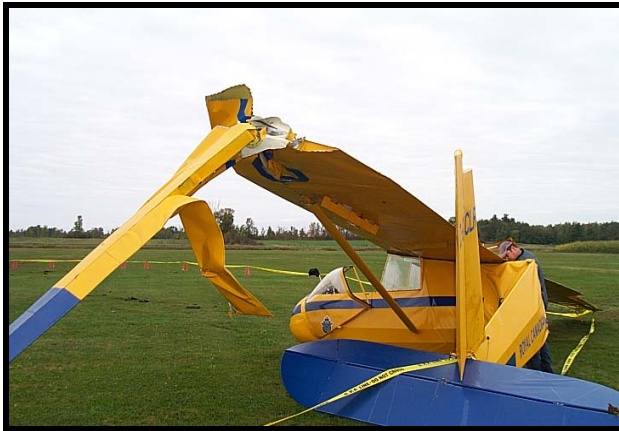
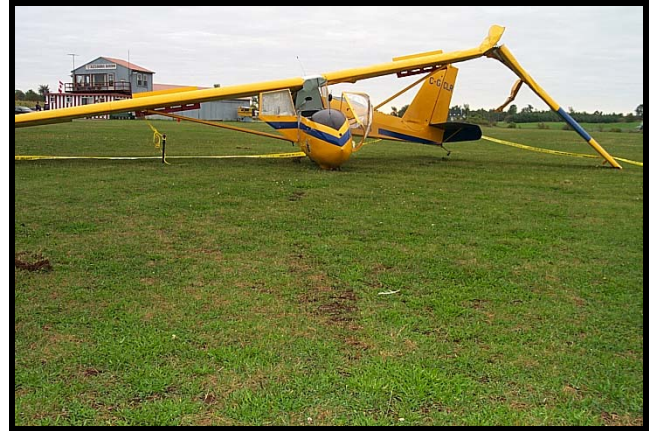
The left wingtip contacted the ground, which spun the glider around 180° from its original heading. Then, in rapid succession and with the aircraft travelling backwards, the nose hit the ground and bounced up, the tail dug into the soft earth of the auxiliary field, and the glider's fuselage was bent 80° from true.

The aircraft was destroyed. The passenger suffered minor injuries to his lower back.

The DFS investigation is continuing, but so far mechanical and environmental cause factors have been ruled out.
